**ANALIZA VIDNIH SPREMEMB KULTURNE KRAJINE NA  
BOHINJSKIH PLANINAH S POMOČJO FOTOGRAFIJ**

DIPLOMSKO DELO

Barbara ROZMAN

Nova Gorica, 2014

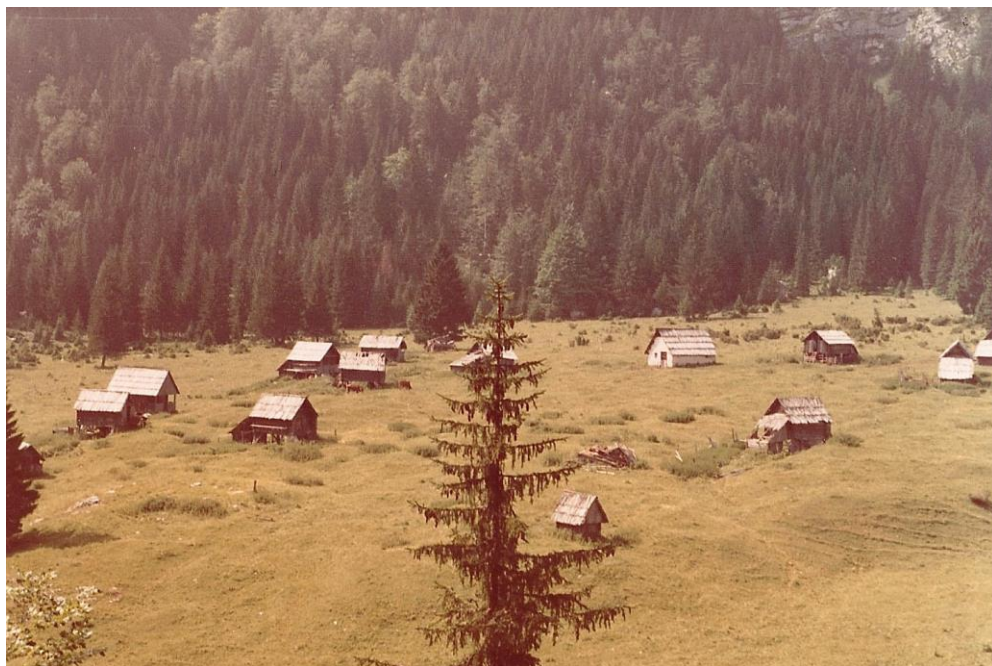
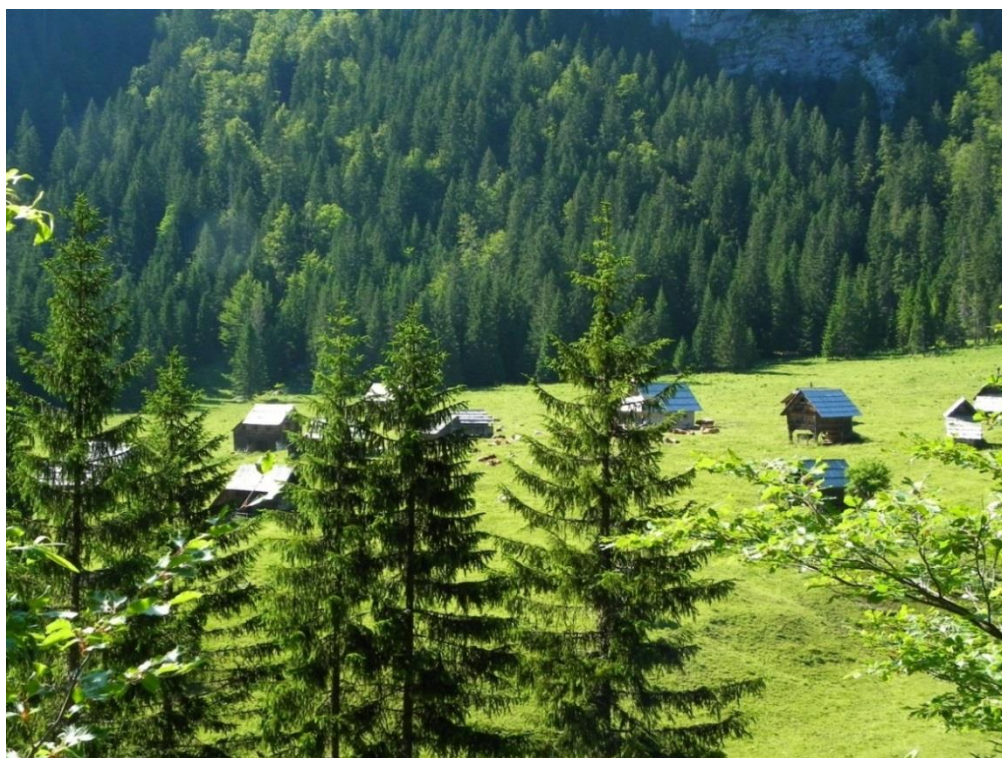
**Slika 6: Planina Blato, pogled na naselje iz leta 1978  
(foto: Anka Novak; vir: Fototeka Gorenjskega muzeja).**

**Slika 7: Planina Blato, pogled na naselje iz leta 2014  
(foto: Barbara Rozman, 2014).**

| <b>Usklajenost</b> | <p>Na primerjanih fotografijah (sliki 6 in 7) opazimo, da se prostorska ureditev naselja ni spremenila, spremenjena pa je prostorska ureditev vegetacije. Na fotografiji, ki prikazuje današnje stanje (slika 7), v ospredju fotografije opazimo večje število smrek (<i>Picea abies</i>) in bukev (<i>Fagus sylvatica</i>) kot na fotografiji zgodovinskega stanja (slika 6). Prav tako v kvadrantih A2 in B2 opazimo pas smrek, ki so pomaknjene bolj v notranjost planine in so na sliki 6 odsotne.</p> | Nespremenjeno stanje. |

| <p><b>Zgodovinskost</b></p> | <p>Na primerjanih fotografijah (sliki 6 in 7) in po opazovanjih na terenu opazimo, da se organiziranost planinskega naselja iz preteklosti ni spremenila. Spremenila pa se je oblika elementov, predvsem stanov in tudi vegetacije. Stanovi so vizualno modernejši in prisotni so elementi moderne tehnologije.</p> <p>Prav tako opazimo, da se je na podlagi primerjanih fotografij (sliki 6 in 7) spremenil delež vegetacije. Na fotografiji zgodovinskega časa (slika 6) opazimo kislico (<i>Rumex sp.</i>), medtem ko je na terenu in na fotografiji današnjega stanja (slika 7) nismo opazili. Tudi meja gozda se je, kot je razvidno iz fotografije današnjega stanja (slika 7) in terenskih opazovanj, približala planinskemu naselju.</p> | <p>Poslabšanje stanja.</p> |

| <p><b>Antropogeni<br/>vplivi</b></p> | <p>Na obeh fotografijah opazimo (sliki 6 in 7), da se nekateri še vedno ukvarjajo s pašništvom, saj je na obeh fotografijah (sliki 6 in 7) prisotno govedo. Vendar zaradi upadanja pašniške dejavnosti na primerjanih fotografijah opazimo nižji delež prisotnosti kislice (<i>Rumex sp.</i>), kar je posledica nižjega vnosa nitratov.</p> <p>Na fotografiji, ki prikazuje današnje stanje (slika 7) in po opazovanjih na terenu opazimo, da stanovi postajajo vse bolj podobni stavbam v dolini. Na fotografiji, ki prikazuje današnje stanje (slika 7), in iz terenskih opazovanj, opazimo prisotnost elementov razvijajoče se tehnologije, kot so dimniki in kolektorji.</p> <p>Na fotografiji današnjega stanja (slika 7) opazimo zaraščanje planine, kar se nanaša na opuščanje pašniške dejavnosti.</p> | <p>Poslabšanje stanje.</p> |

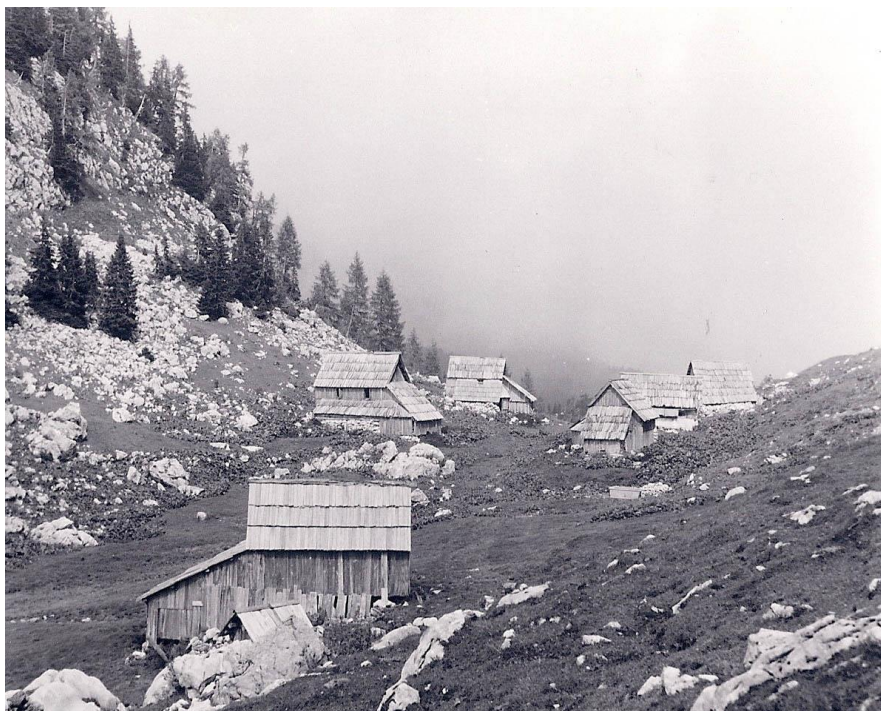
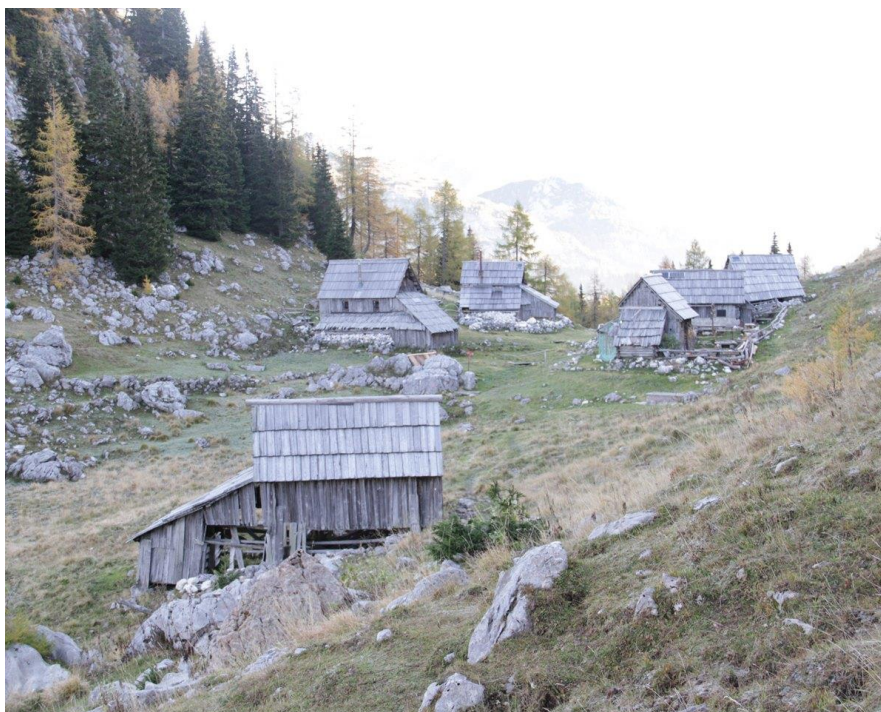
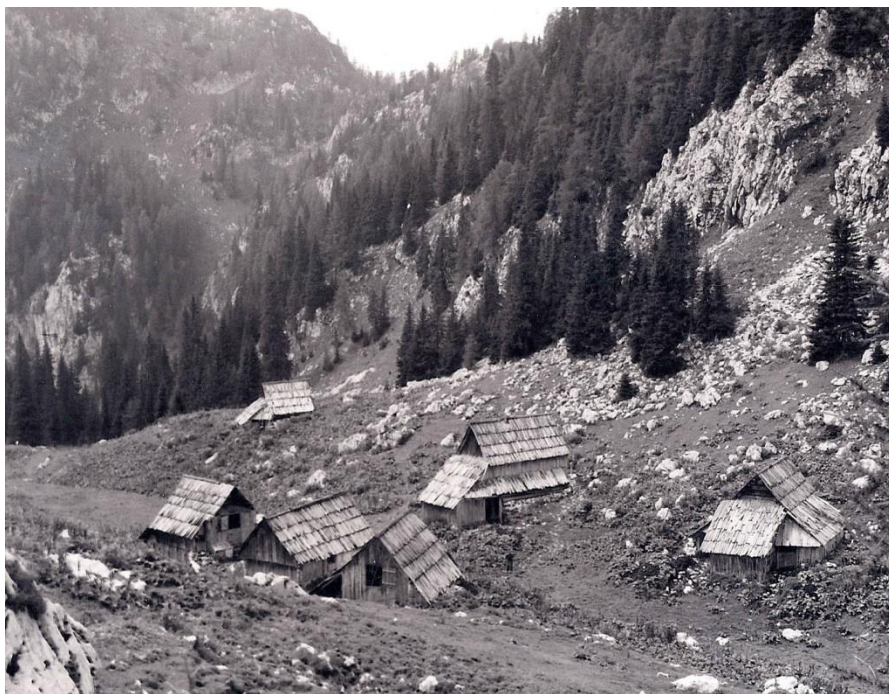
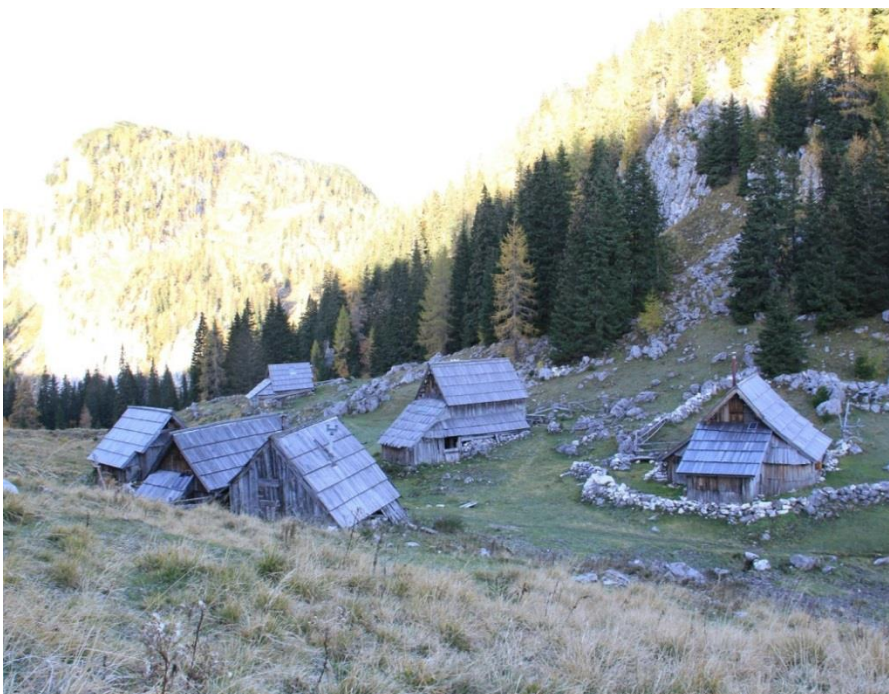
**Slika 8: Planšarsko naselje na bohinjski planini Viševnik iz leta 1978  
(foto: Marjan Sajovic; vir: Fototeka Gorenjskega muzeja).**

**Slika 9: Planšarsko naselje na bohinjski planini Viševnik iz leta 2013  
(foto: Barbara Rozman, 2013).**

**Slika 10: Pastirsko naselje na planini Viševnik iz leta 1976  
(foto: Drago Holynski; vir: Fototeka Gorenjskega muzeja).**

**Slika 11: Pastirsko naselje na planini Viševnik iz leta 2013  
(foto: Barbara Rozman, 2013).**

| <b>Vizualno merilo</b> | Delež odprtega prostora je na slikah 8 in 10 večji kot na slikah 9 in 11, saj se meja gozda približuje naselju (sliki 9 in 11), vendar na sliki 8 v ozadju opazimo meglo, ki ovira pogled. | Nespremenjeno stanje. |

| <b>Zgodovinskost</b> | <p>Na primerjanih parih (sliki 8 in 9 ter sliki 10 in 11) opazimo, da se je organiziranost krajinskih elementov spremenila v deležu in gostoti vegetacije, velikost in oblika terena ter prostorska ureditev elementov krajine pa so ostale nespremenjene. Spremenila se je samo ureditev vegetacije.</p> | Nespremenjeno stanje. |
| <b>Antropogeni vplivi</b> | <p>Na primerjanih fotografijah (slike 8–11) opazimo elemente (sliki 9 in 11), kot so dimniki ter kolektorji in so posledica napredne tehnologije.</p> <p>Prav tako opazimo, da je na fotografijah današnjega stanja (sliki 9 in 11) odsotna kislica (<i>Rumex sp.</i>).</p> | Poslabšanje stanja. |

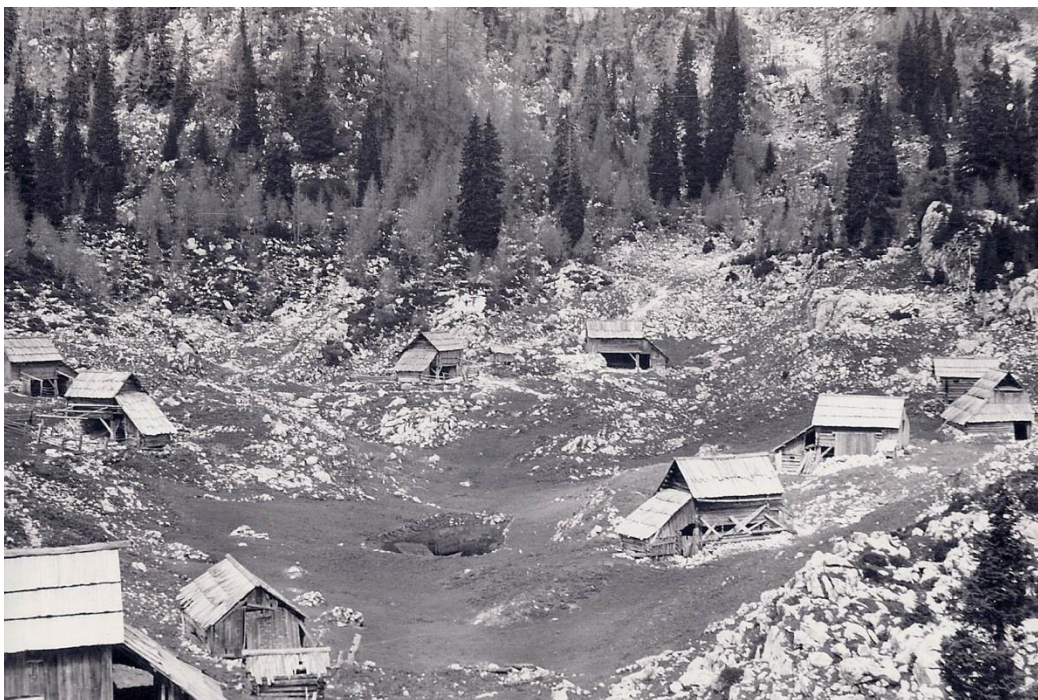
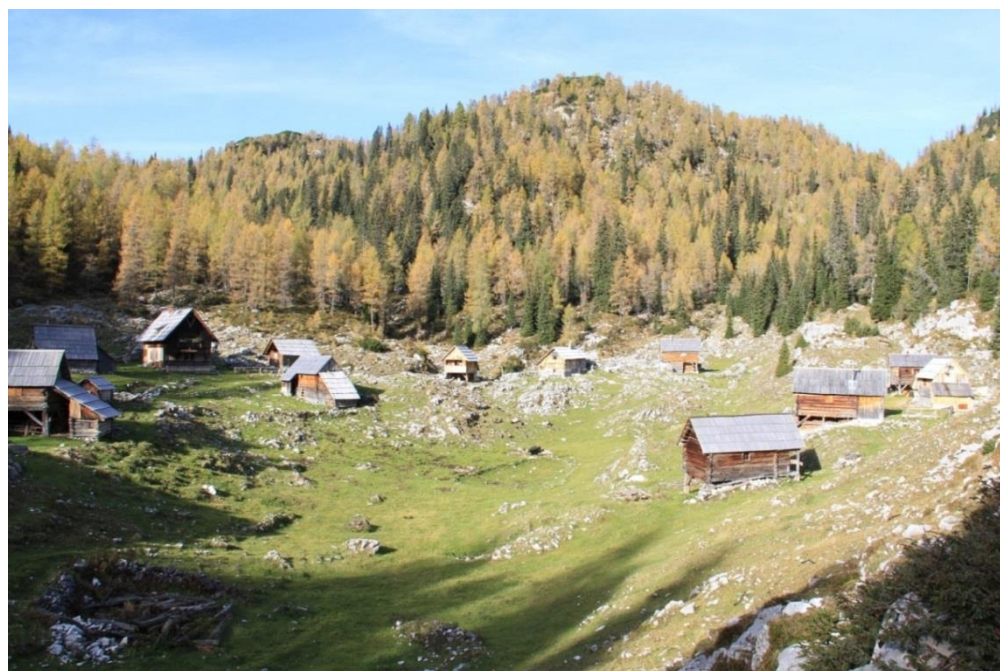
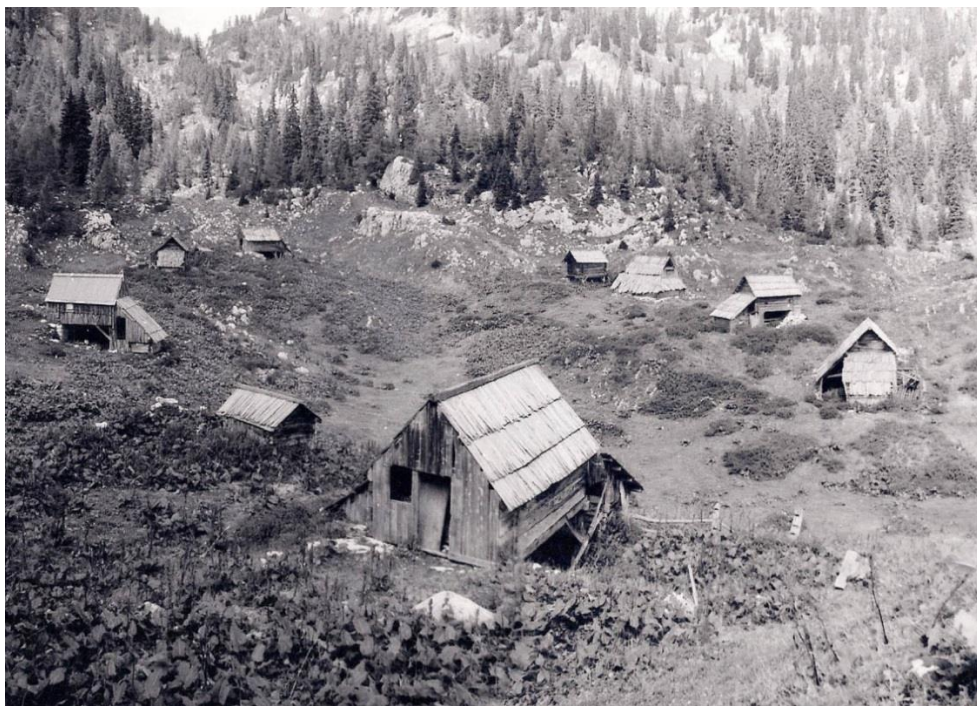
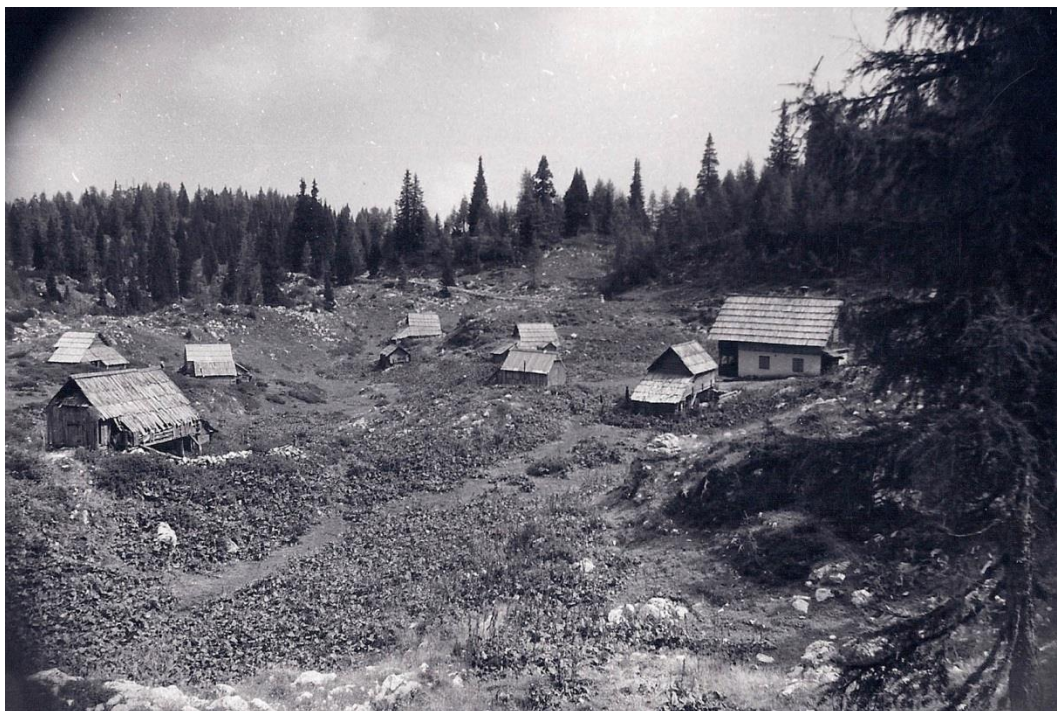
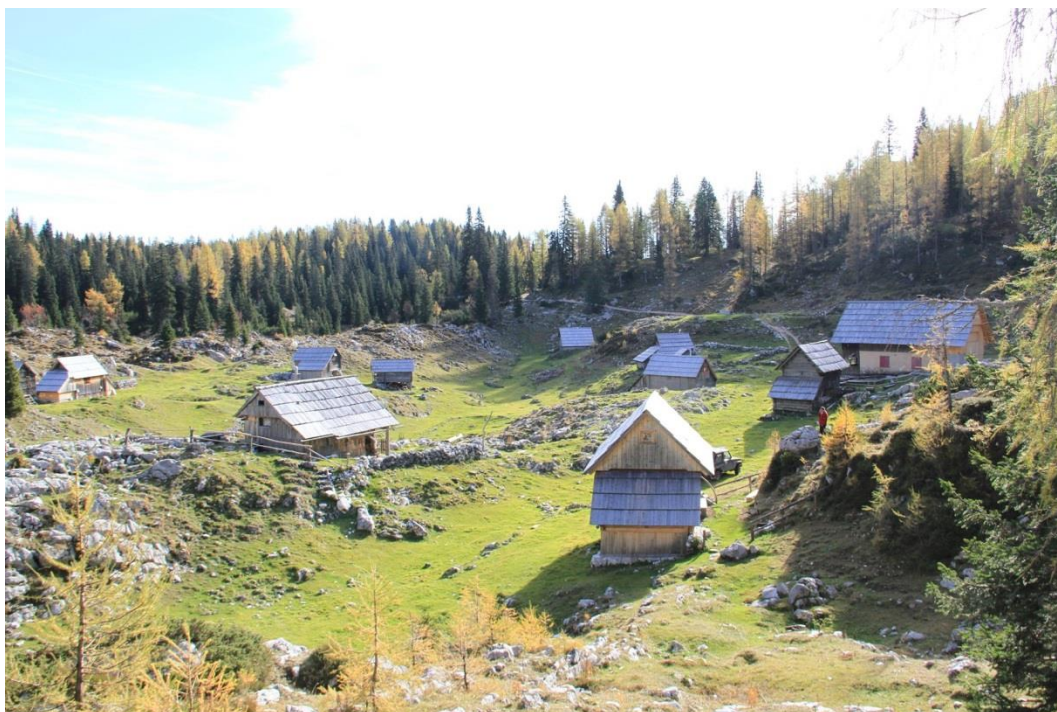
**Slika 12: Planšarsko naselje na planini Dedno polje iz leta 1969  
(foto: Tone Cevc; vir: Fototeka Gorenjskega muzeja).**

**Slika 13: Planšarsko naselje na planini Dedno polje iz leta 2013  
(foto: Barbara Rozman, 2013).**

**Slika 14: Planina Dedno polje iz leta 1978  
(foto: M. Cerar; vir: Fototeka Gorenjskega muzeja).**

**Slika 15: Planina Dedno polje iz leta 2013  
(foto: Barbara Rozman, 2013).**

**Slika 16: Planina Dedno polje, pogled na naselje iz leta 1978  
(foto: M. Cerar; vir: Fototeka Gorenjskega muzeja).**

**Slika 17: Planina Dedno polje, pogled na naselje iz leta 2013  
(foto: Barbara Rozman, 2013).**

| Kazalnik | Opis sprememb | Ocena stanja |
|---|---|---|
| <b>Usklajenost</b> | <p>V primeru fotografij (slike 12 in 13) opazimo, da je prostorska ureditev planine odvisna od vode. Taka ureditev pa se ni spremenila do danes, kljub temu da vodnega zajetja v središču naselja ni več.</p> <p>Na primerjanem paru fotografij (slike 16 in 17) skrajno desno, na meji med kvadrantom C2 in C3, opazimo, da je pobočje na fotografiji, ki predstavlja današnje stanje (slika 17), strmejše kot pobočje na fotografiji zgodovinskega stanja (slika 16).</p> | Nespremenjeno stanje. |

| <b>Razpoznavnost krajine</b> | <p>Iz primerjanih fotografij (sliki 12 in 13, sliki 14 in 15 ter sliki 16 in 17) opazimo, da so na prisotnih stanovih na kobilah, ki so na fotografijah, ki prikazujejo današnje stanje (slike 13, 15 in 17), prostori pod stanovi, ki so bili v preteklosti namenjeni za živino, zagrajeni.</p> | <p>Poslabšanje stanja.</p> |
| <b>Vizualno merilo</b> | <p>Delež odprtega prostora se je na fotografijah, ki prikazujejo današnje stanje (slike 13, 15 in 17), v primerjavi s stanjem na zgodovinskih fotografijah (slike 12, 14 in 16) zmanjšal, saj se je meja gozda pomaknila proti pastirskemu naselju. To predvsem opazimo na primerjanih fotografijah (sliki 16 in 17), saj v ospredju fotografije (slika 17) in na pobočju skrajno desno (slika 17) opazimo mlada drevesa macesna (<i>Larix decidua</i>) in rušje (<i>Pinus mugo</i>), ki na sliki 16 niso prisotni. To vpliva na odprtost krajine in njeno vidno merilo.</p> <p>Kot vidno blokado lahko označimo stavbo v ospredju na slikah 13 in 14 ter prekritost planine s kislico (<i>Rumex sp.</i>) na sliki 16, saj nam prekrivata pogled na domnevno vodno zajetje v središču planine.</p> | <p>Nespremenjeno stanje.</p> |

| <p><b>Zgodovinskost</b></p> | <p>Na primerjanih fotografijah (sliki 12 in 13, sliki 14 in 15 ter sliki 16 in 17) opazimo, da je organiziranost pastirskega naselja kljub novim elementom ostala enaka.</p> <p>Prav tako na primerjanih fotografijah (sliki 12 in 13, sliki 14 in 15 ter sliki 16 in 17) opazimo značilen stan na kobilah, ki je v večini primerov ograjen z leseno ograjo, ima zaprt spodnji del stanu, pri večini so opazni prizidki, prisotni pa so elementi novodobne tehnologije, dimniki in kolektorji. Na fotografijah, ki prikazujejo današnje stanje (slike 13, 15 in 17), poleg nekaterih stanov opazimo tudi lesene klopi in mize, ki jih na zgodovinskih fotografijah (slike 12, 14 in 16) ni.</p> | <p>Poslabšanje stanja.</p> |

| <p><b>Antropogeni<br/>vplivi</b></p> | <p>Na primerjanih fotografijah (sliki 12 in 13, sliki 14 in 15 ter sliki 16 in 17) opazimo, da so na fotografijah, ki prikazujejo današnje stanje (slike 13, 15 in 17), prisotni sodobnejši elementi, kot so dimniki in kolektorji.</p> <p>Na fotografiji, ki prikazuje današnje stanje (slika 17), opazimo tudi motorno vozilo. To pomeni, da je z razvojem tehnologije in napredkom planina postala dostopna za motorna vozila, kar je dodatna obremenitev okolja.</p> | <p>Poslabšanje stanja.</p> |

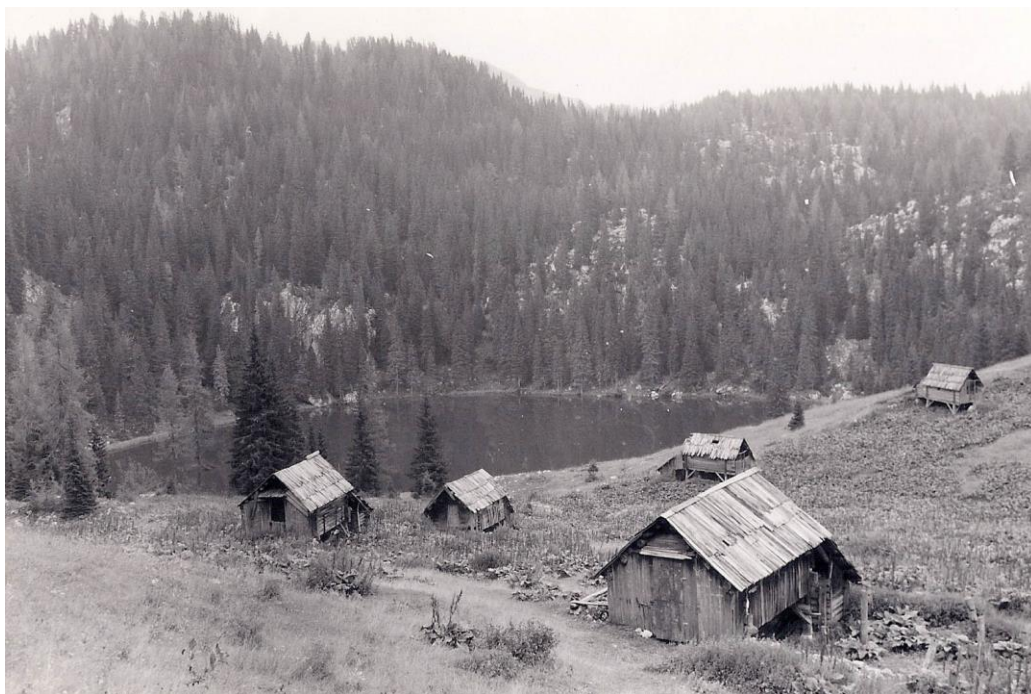
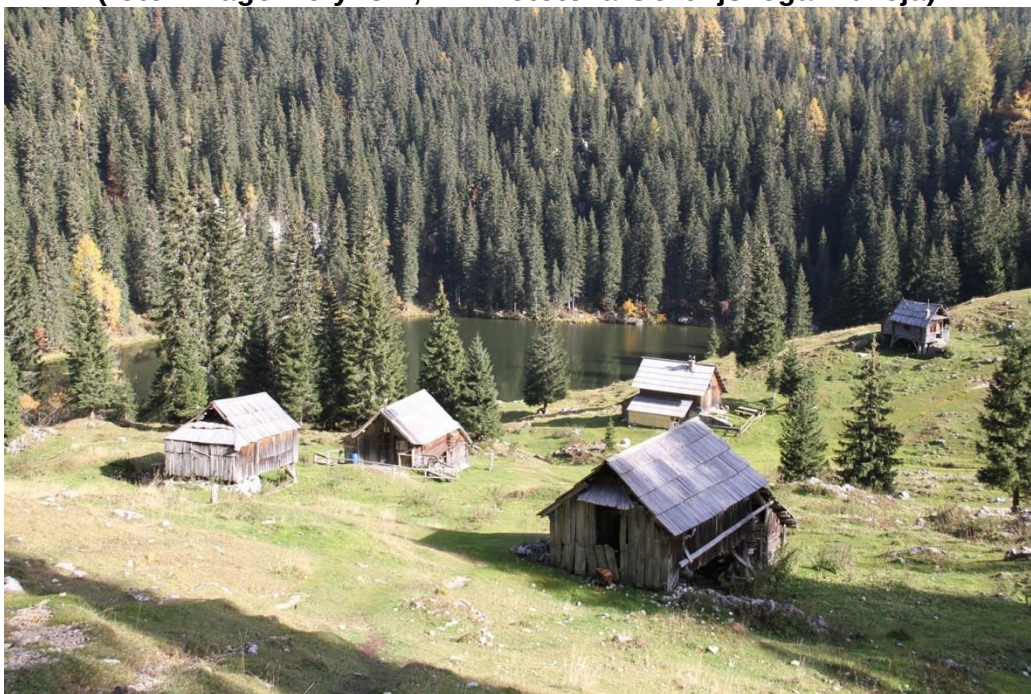
**Slika 18: Planina pri jezeru iz leta 1975  
(foto: Drago Holynski; vir: Fototeka Gorenjskega muzeja).**

**Slika 19: Planina pri jezeru iz leta 2013  
(foto: Barbara Rozman, 2013).**

| <b>Usklajenost</b> | Na primerjanih fotografijah (sliki 18 in 19) opazimo, da se prostorska lega vode in organiziranost pastirskega naselja nista spremenili. Na sliki 19 pa je opazna sprememba v prostorski ureditvi vegetacije, meja gozda se je pomaknila bolj proti pastirskemu naselju, poleg tega sta se gostota in število posameznih dreves (slika 19) na pašniku planine povečala. | Nespremenjeno stanje. |

| <b>Vizualno merilo</b> | <p>Delež in velikost odprtega prostora sta se iz leta 1975 do danes zmanjšala, kar je razvidno iz primerjanih fotografij (sliki 18 in 19).</p> <p>Smreke (<i>Picea abies</i>), ki so prisotne v kvadrantih A2, B2 in C2 (slika 19), zastirajo pogled na planino, zaraščanje planine z gozdom pa daje občutek, da se planina zapira, kar vpliva na sam razgled na planino, ki je tako zmanjšan.</p> | Poslabšanje stanja. |
| <b>Zgodovinskost</b> | <p>Iz primerjanih fotografij (sliki 18 in 19) opazimo, da se prostorska razporeditev stanov na planini ni spremenila, spremenila pa se je njihova organiziranost. Na fotografiji, ki prikazuje današnje stanje (slika 19), opazimo, da so se trije stanovi na kobilah od petih ohranili.</p> <p>Opazimo tudi, da sta se sestava in gostota vegetacije od leta 1975 (slika 18) do leta 2013 (slika 19) spremenili.</p> | Poslabšanje stanja. |

| <b>Antropogeni<br/>vplivi</b> | <p>Na fotografiji današnjega stanja (slika 19) opazimo elemente tehnološkega napredka, to so dimniki in kolektorji. Prav tako opazimo težnjo spreminjanja stanov, in sicer dodatne prizidke. Nekateri stanovi so večji na fotografiji današnjega stanja (slika 19) kot na fotografiji zgodovinskega stanja (slika 18).</p> <p>Na paru primerjanih fotografij (sliki 18 in 19) opazimo, da je delež kislice (<i>Rumex sp.</i>) na fotografiji današnjega stanja (slika 19) nižji kot na fotografiji zgodovinskega stanja (slika 18). Prav tako opazimo zaraščanje planine (slika 19), kar je posledica opuščanja pašniške dejavnosti.</p> | Poslabšanje stanja. |

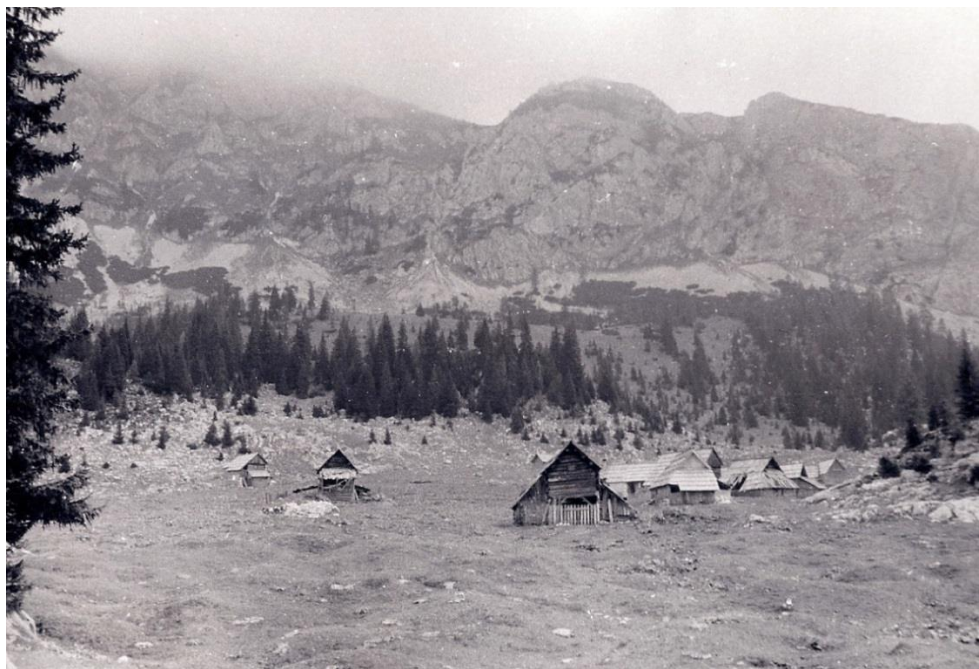
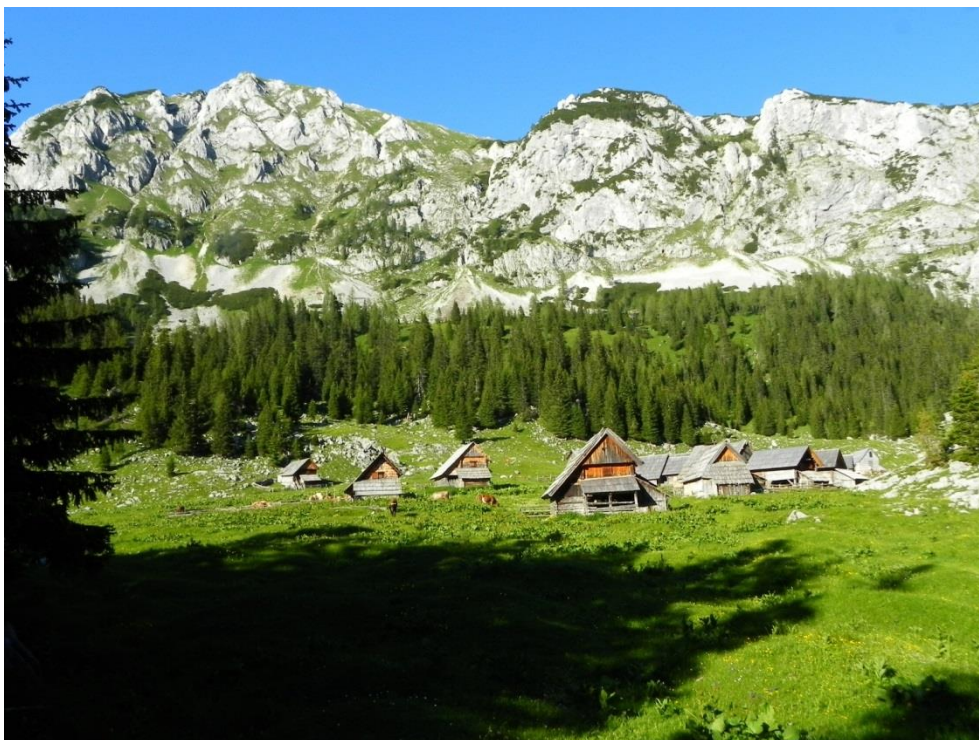
**Slika 20: Planina Laz iz leta 1975  
(foto: Drago Holynski; vir: Fototeka Gorenjskega muzeja).**

**Slika 21: Planina Laz v letu 2014  
(foto: Barbara Rozman, 2014).**

**Slika 22: Planina Laz iz leta 1965  
(foto: avtor neznan; vir: Fototeka Gorenjskega muzeja).**

**Slika 23: Planina Laz v letu 2014  
(foto: Barbara Rozman, 2014).**

| <b>Zgodovinskost</b> | Iz primerjanih parov fotografij (sliki 20 in 21 ter sliki 22 in 23) opazimo, da so se elementi krajine z zgodovinsko vrednostjo spremenili, in sicer so spodnji deli stanov zagrajeni in večji (slika 23). | Nespremenjeno stanje. |
| <b>Antropogeni vplivi</b> | <p>Nekateri elementi naprednih tehnologij, kot je na primer agregat, ki sem ga slišala na terenu, imajo moteč vpliv na zaznavanje krajine same.</p> <p>Na fotografiji današnjega stanja (slika 23) opazimo živino in prekrivnost planine s kislico (<i>Rumex sp.</i>).</p> <p>Na fotografiji zgodovinskega stanja (slika 20) na nekaterih stanovih opazimo dimnike. Opazimo jih tudi na fotografiji današnjega stanja (slika 21). Na terenu sem opazila, da so na nekaterih stanovih tudi kolektorji.</p> | Poslabšanje stanja. |
