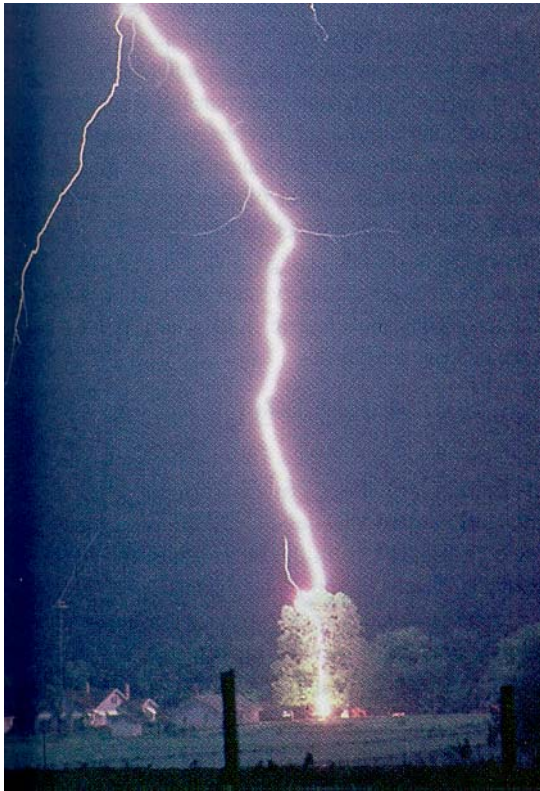
**Levo:** Strela je udarila v 20 m visoko drevo. Ker je bilo drevo mokro, je večina naboja potovala po vodi. Drevo je ostalo nepoškodovano.

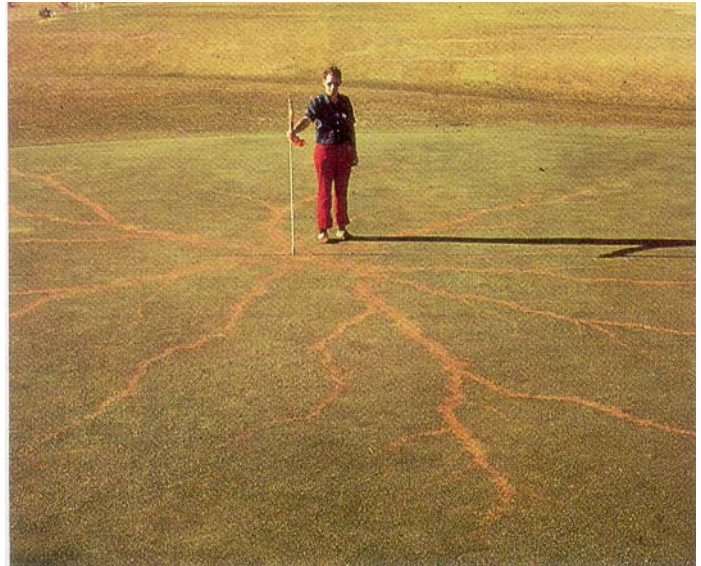
**Desno:** Ob udaru strele so tokovi v tleh zažgali travo na igrišču za golf, tako so oatale vidne razvejane sledi električnih tokov.

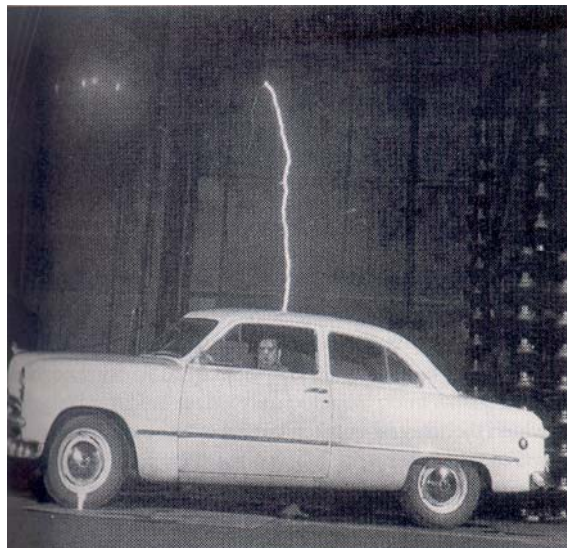
Umetno proizvedena strela v laboratoriju je zadela karoserijo avta. Električni naboj je po pločevini pripotoval do koles, kjer je čez prednjo gumo preskočil na tla. Oseba v avtu je ostala nepoškodovana. Strele sploh ni občutil, ker se električni naboj razporedi po površini prevodnika. Električno polje v notranjosti prevodnika ali v votlini, ki jo obdaja prevodnik, je enako nič.
